### **PROJEKT TECHNICZNY** **CZĘŚĆ II Projekt konstrukcyjny**

**OBIEKT :** Kościół Rzymskokatolicki pw. Św. Jakuba Apostoła

**ADRES:** 16-423 Bakałarzewo , Rynek 17a

**PROJEKT TECHNICZNY w części II – Projekt konstrukcyjny  
remontu budynku kościoła pw. Św. Jakuba Apostoła  
w Bakalarzewie ul. Rynek 17a , powiat suwalski  
Kategoria obiektu budowlanego - X**

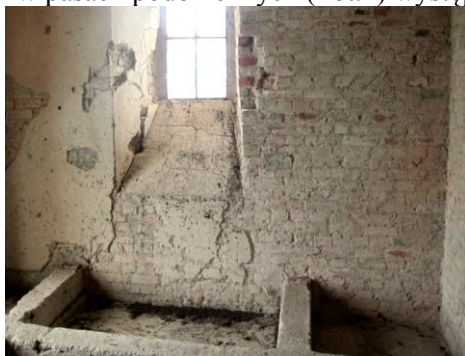
Wykonane z cegły pełnej, a w wieżach dzwonnych fragmenty żelbetowe. Nie posiadają istotnych spękań konstrukcyjnych, jedynie w wieżach (Fot.1) i w pasach podokiennych (Fot.2) występują niewielkie ubytki cegieł w murze.

Fot.1 Uszkodzona struktura tynku i muru

Ubytki należy uzupełnić cegłą ceramiczną pełną kl.12 MPa, na zaprawie wapiennej marki max.5 MPa.

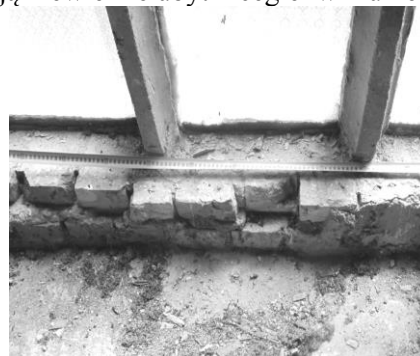
Fot.2 Uszkodzony pas podokienny.

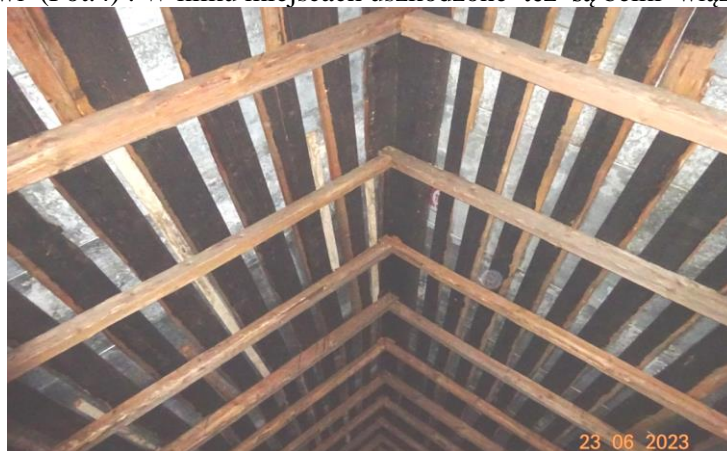
a/ nad nawą główną - drewniana w układzie krokwiowo-płatwiowym z kleszczami. Jak opisano w ekspertyzie mykologicznej z 26.06.2023 r. „stan konstrukcji opisano – jako niezadawalający (21-35 % uszkodzenia elementów). Większość tych elementów konstr. porażona i uszkodzonych jest przez owady szkodniki drewna budowlanego tj. Spuszczela pospolitego (*Hylotrupes bajulus*) i Kołatka upartego (*Anobium pertinax*). Dotyczy to krokwi (Fot.3), i płatwi (Fot.4). W kilku miejscach uszkodzone też są belki wiązarowe (1)

Fot.3 Uszkodzona przez owady – szkodniki drewna budowlanego konstrukcja więźby dachowej nad nawą główną. Stan aktywnego żerowania w części bielastej (zewnątrznej) drewna. Widoczna wysypująca się z kanałów wylotowych owadów mączka drzewna (owad - Kołatek uparty)

Nie mniej uszkodzone przez korozję biologiczną jest deskowanie pod pokryciem z blachy ocynkowanej, Uszkodzenia rąbków i korozja samej blachy była przyczyną przecieków wód deszczowych na drewnianą konstrukcję dachu.

- zdemontować uszkodzone pokrycie z blachy ocynkowanej z obróbkami ,
- rozebrać deskowanie ażurowe połaci dachu (w większości uszkodzone). pamiętać o spięciu montażowym pozostawionych krokwi np. bednarką

- wykonać dezynfekcję pozostawionych elementów konstrukcji dachu za pomocą preparatu **HYLOTOX Q ALTAX lub równoważnego** .
- koronę murów odgrzybić preparatem Murotox lub Izomur ,metodą oprysku.

- uszkodzone krokwie (szt.12 )należy wzmocnić nakładkami 2x7,5 cm z drewna klasy C24 impregnowanego Fobos M4 i spiąć śrubami M12 (patrz Rys, K3 – szczegóły konstrukcyjne.

- pozostawione elementy konstrukcji więźby (oznakowanie wg Rys.K1) takie, jak :krokwie(nr 9) belki wiązarowe (nr 1) , za wyjątkiem wzmocnionych jak pokazano na Rys.3 , płatwi (nr 7) ,kleszcze (nr 6) itd., które nieznacznie, po krawędzi do 1,5 cm uszkodzone zostały przez korozję biologiczną ,należy ociosać ,uzupełnić ubytki masą żywiczną **AIDOL EPOXI HOLZVERFESTIGUNG** ( z systemu napraw Remmers)

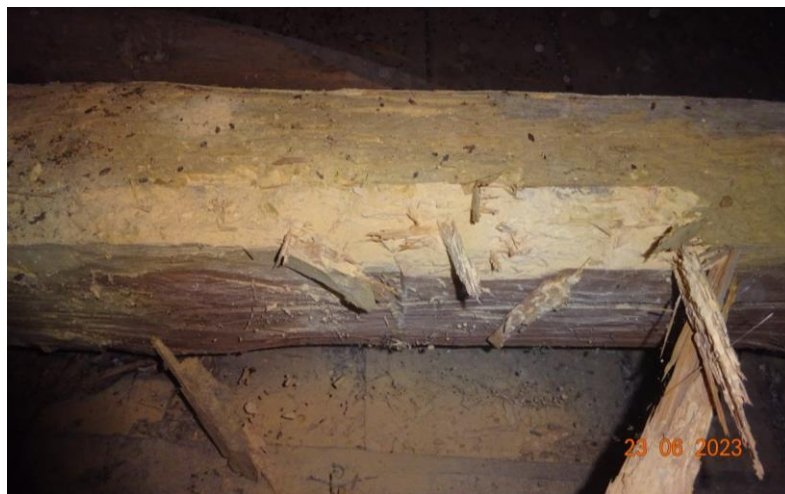
**Fot. 4** Belka płatwi dolnej . Uszkodzenia przez Spuszczeła pospolitego (*Hylotrupes bajulus*) Pobrano PRÓBKĘ NR 4

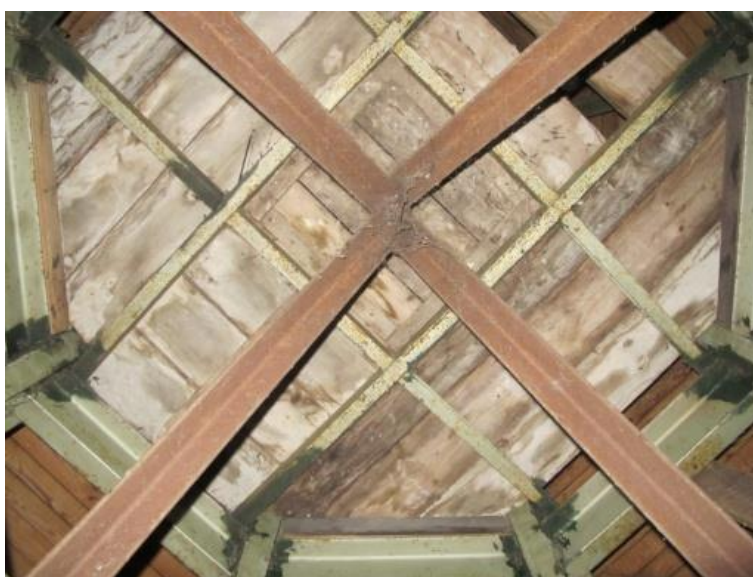
**Fot.5 Elementy stalowe konstrukcji wieży dzwonnej**

- odgrzybić metodą dwukrotnego oprysku deskowanie i inne elementy drewniane wież preparatem **ADOLIT HOLZWURMFREI** – środek do zwalczania owadów w drewnie na bazie związków boru . Zużycie 300-350 ml/m<sup>2</sup> drewna, przy zwalczaniu spuszczela pospolitego i kołatka .
- wszystkie elementy metalowe konstrukcji kopuł należy oczyścić i zakonserwować farbami antykorozyjnymi. Sprawdzić jakość połączeń spawanych i złej jakości poprawić ,lub wzmocnić połączenie profili stal. nakładką z blach o grub.4 mm ze stali spawalnej klasy A-0. (Fot.5).
- drewno w wieżach dzwonowych zaimpregnować preparatem Fobos M4/
- uszczelnić pokrycie kopuł wież dzwonowych.

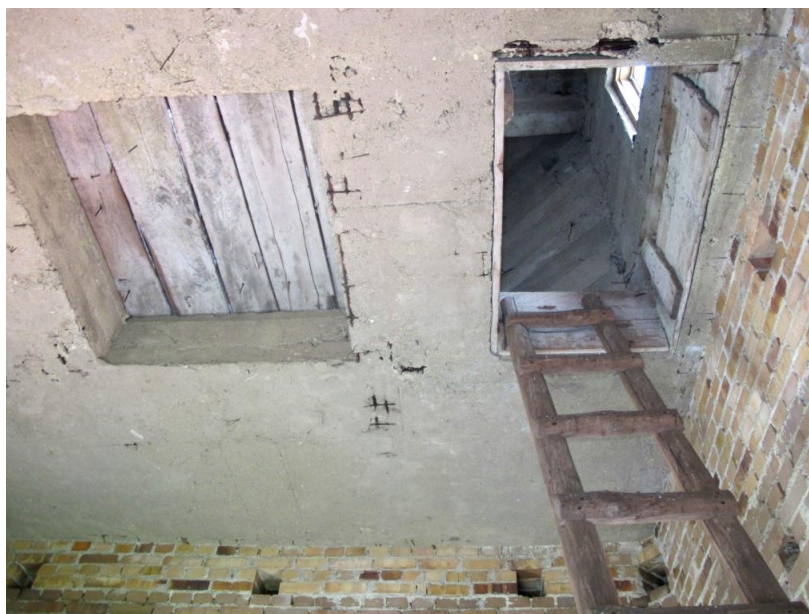
Żelbetowe stropy pośrednie w wieżach dzwonných (Rys.K2) nie posiadają wymaganej normowo otuliny wkładek zbrojenia (Fot.6) ,Obniża to znacznie nośność.

Fot.6 Widoczne wkładki zbrojenia w stropie w wieży dzwonnej

**Należy zauważyć , że brak otuliny zbrojenie płyty zmniejszy punktowo  $h_o$  o ok. 2,0 cm co powoduje , że  $h_o = 7$  cm < 9 cm .tym samym nośność płyty spada o ok. 20 % (!)**

Należy oczyścić zbrojenie z rdzy metodą piaskowania lub hydromonitoringu, a następnie zabezpieczyć materiałem Mapefer lub Mapefer 1K. (Mapei). Wykonać lokalne naprawy uszkodzonych elementów betonowych w warstwie o grub. grubości 1-4 cm (np.płyty, gzymsy itp.) tiksotropową mieszkanką Planitop 400 (Mapei). Usunąć zniszczony beton i wszelkie luźno związane części, do uzyskania podłoża nośnego, mocnego i szorstkiego. Wszystkie pozostałości starych zapraw o słabej przyczepności powinny zostać usunięte. Usunąć pozostałości rdzy, mleczka cementowego, kurzu, innych zanieczyszczeń mogących oddziaływać antyadhezyjnie, Po wymieszaniu z wodą Planitop 400 **tworzy tiksotropową mieszkankę**, której warstwę o grubości do 4 cm można łatwo ułożyć na powierzchniach pionowych. Planitop 400 można obciążać już po 4-5 godzinach od ułożenia.

**Bezwzględnie należy wykonać prace naprawcze opisane na Rys. K2 i stronie 9 Proj.Tech.**
