E K S P E R T Y Z A

mykologiczno - budowlana i konstrukcyjna

- OBIEKT:** Budynek kościoła parafialnego
pod wezwaniem św. Jakuba Apostoła
wpisany do Rejestru Zabytków
pod nr A-766
- ADRES :** 16-423 Bakalarzewo, ul. Rynek 17A
(działka nr geod.836/1)
- INWESTOR:** Parafia Rzymskokatolicka
pw. św. Jakuba Apostoła w Bakalarzewie
- AUTOR:** *inż. Ryszard Andrzej Bułat*
specjalista mykolog III stopnia
upr. konstrukcyjno- arch. BI/221/75 oraz BI/12/84
członek Podlaskiej Izby Inżynierów Budownictwa
Nr PDL /BO/ 0163/01

Białystok 26.06.2023 r.

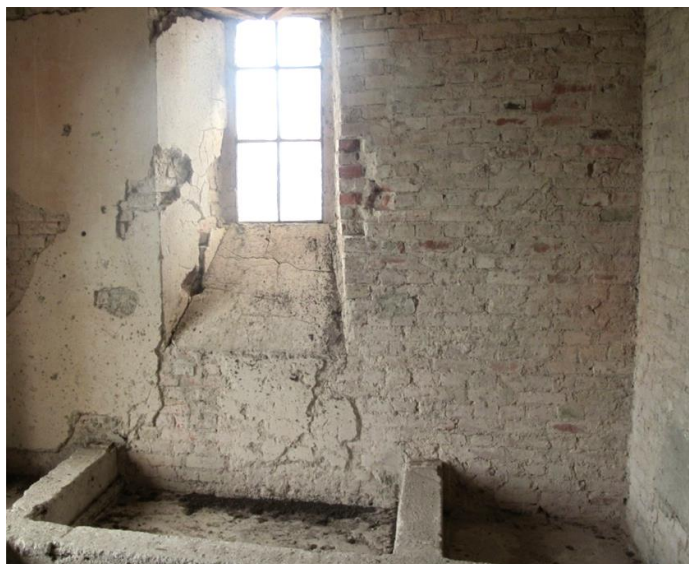
Ściany konstrukcyjne parteru i wież murowane są z cegły ceramicznej, pełnej, wypalanej z gliny. Obecna wytrzymałość cegły waha w granicach się od 10MPa do 12 MPa – w filarach nawy głównej (szt.2x3 = 6 sztr.). Mury otynkowane, wznoszone na zaprawie wapienno-piaskowej, której wytrzymałość w wielu miejscach posiada wartość zbliżoną do 3 MPa. Stan murów określony jako „zadawalający”, ponieważ nie odnaleziono przestrzałowych pęknięć konstrukcyjnych i destrukcji wiązania. Niewielkie ubytki cegieł i spoin w wieżach (**Fot.2**) i pasach podokiennych (**Fot.3**), wymagają bieżących napraw.

Fot.2 Uszkodzona struktura tynku i muru w wieży dzwonnej

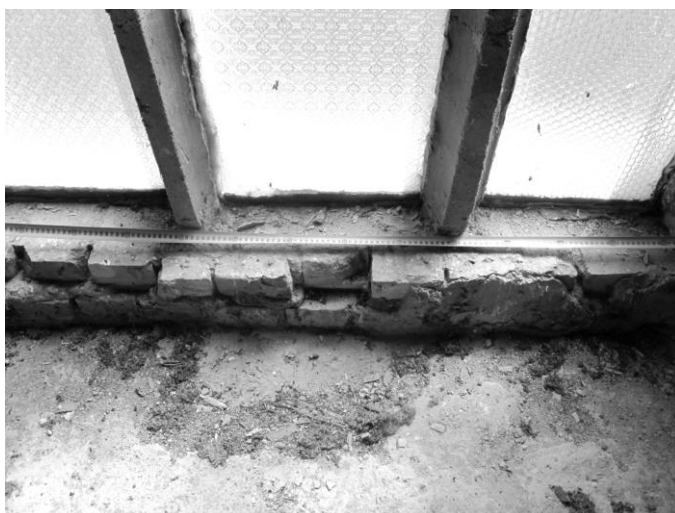
Fot.3 Ubytki cegieł w pasie podokiennym muru

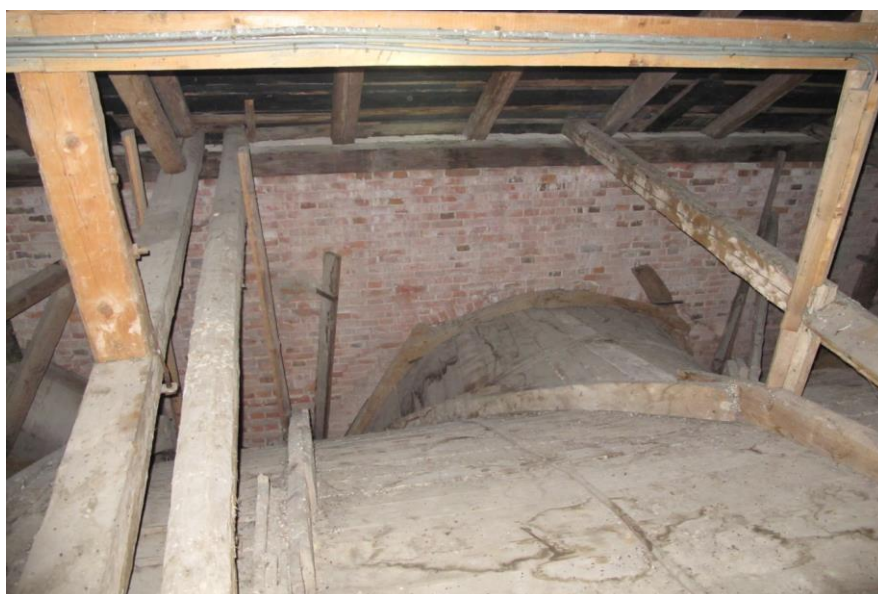
Stropy kolebkowe- nad nawą główną drewniane, tynkowane tynkiem wapienno-piaskowym . Z uwagi na naprężenia skurczowe drewna wywołane zmianą parametrów temperaturowych i wilgotności ,często w krótkim okresie czasu, część wypraw i tynków uległa spękaniu i wymaga reperacji (**Fot.5**). Proces powiększania się liczby spękań wynika też z tego ,że uległa obluźnianiu część połączeń mocujących wieszakowo krążyny koleby stropu (**Fot.4**) .

Fot.4 Podwieszenie krążyn stropu kolebkowego .Na deskowaniu stropu kolebkowego widoczne plamy po zacieku z nieszczelnego pokrycia połaci dachu blachą ocynkową

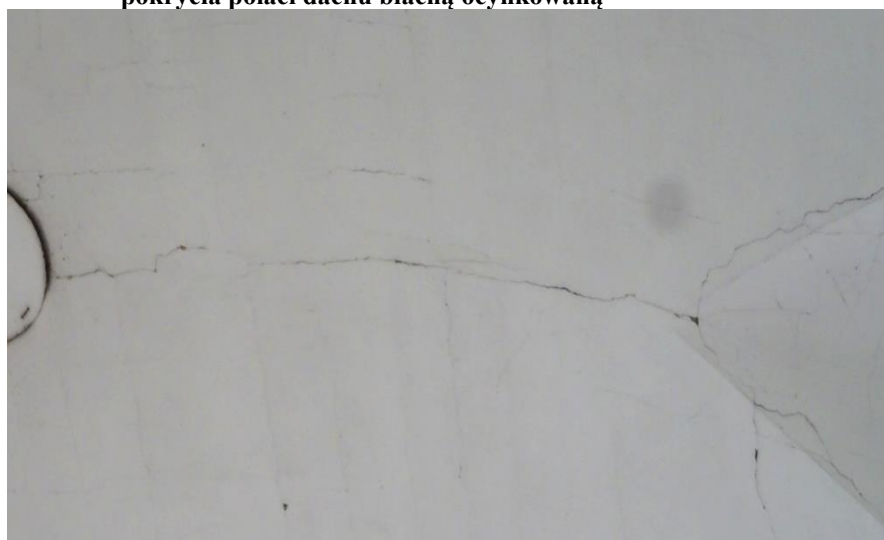
Fot.5 Pęknięcie tynku na łuku sklepienia nawy głównej

Tynki nad nawą główną w miejscu pęknięć na łukach kolebkowego stropu (**Fot.5**) oraz na chórze (**Fot.20**) wymagają naprawy.

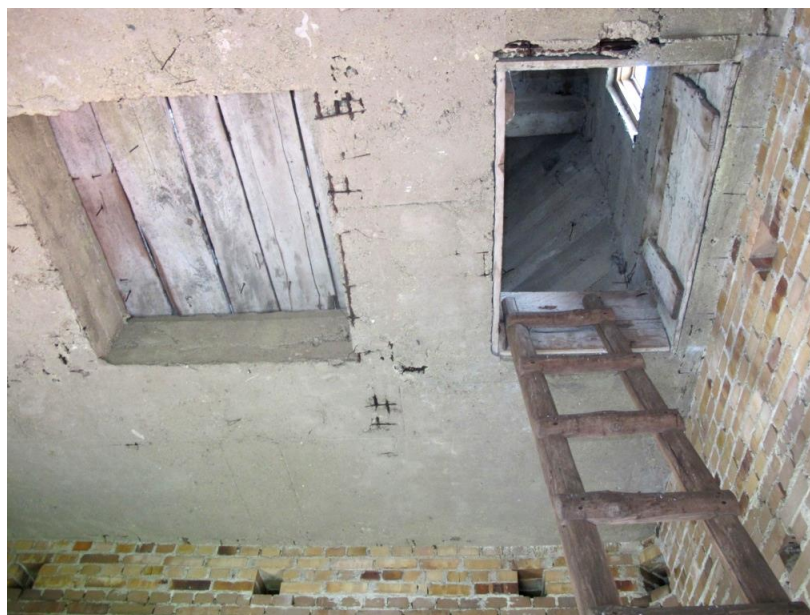
Żelbetowe stropy pośrednie (techniczne) w wieżach dzwonnich charakteryzują się tzw. niechlujstwem wykonania .Charakteryzuje się to niedokładnością wymiarową, brakiem wymaganej normą otuliny wkładki zbrojenia (na tamte czasy -2 cm)-**Fot.6** oraz brakiem zagęszczenia (wibrowania) mieszanki betonowej podczas wylewania. Tak ułożone zbrojenie ,zwłaszcza w partiach dolnych , nie współpracuje z betonem, obniżając nośność gwarantowaną samej płyty stropowej. Wymaga szybkiej reperacji.

Fot.6 Widoczne wkładki zbrojenia w stropie w wieży dzwonnej

3. W wieżach dzwonnych odsłonięte zbrojenie konstrukcji żelbetowych stropów pośrednich, oczyścić z rdzy metodą piaskowania lub hydromonitoringu, a następnie zabezpieczyć materiałem Mapefer lub Mapefer 1K. (Mapei).

4. Wykonać lokalne naprawy uszkodzonych elementów betonowych w warstwie o grub. grubości 1-4 cm (np. płyty, gzymsy itp.) tiksotropową mieszanką Planitop 400 (Mapei). Usunąć zniszczony beton i wszelkie luźno związane części, do uzyskania podłoża nośnego, mocnego i szorstkiego. Wszystkie pozostałości starych zapraw o słabej przyczepności powinny zostać usunięte. Usunąć pozostałości rdzy, mleczka cementowego, kurzu, innych zanieczyszczeń mogących oddziaływać antyadhezyjnie, Po wymieszaniu z wodą Planitop 400 **tworzy tiksotropową mieszankę**, której warstwę o grubości do 4 cm można łatwo ułożyć na powierzchniach pionowych. Planitop 400 można obciążać już po 4-5 godzinach od ułożenia.

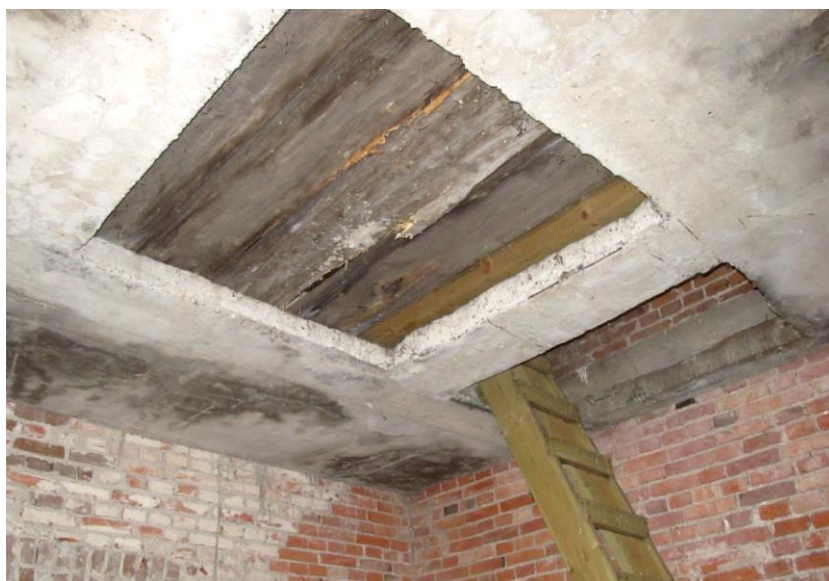
Fot.7 Przykrycie zagrzybionymi deskami otworu w stropie wieży
Tu: Grzyb domowy biały (*Poria vaporaria*) **PROBKA NR 1**

Na deskach zakrywających otwory płyt stropu technicznego natrafiono na Grzyba domowego białego (*Poria vaporaria*) **Fot.7** oraz na pomoście z desek Grzyb powłocznik gładki (*Corticium laeve*).

Rozpoznanie: **GRZYB DOMOWY BIAŁY** (*Poria vaporaria*) w stanie aktywnego rozwoju. Grzyb zaliczany jest do **I grupy** agresywności, ponieważ posiada dużą siłę niszczenia konstrukcji budowlanych.

W celu zapobiegania rozprzestrzeniania się skażenia grzybami domowymi i owadami, należy bezwzględnie z całego obiektu kościoła usunąć wszelkie niekonstrukcyjne elementy drewniane skażone czynnikami biologicznymi. Sposób zabezpieczenia pozostawionych istotnych elementów konstrukcyjnych opisano w Rozdz.VII –zalecenia remontowo-konserwacyjne niniejszej ekspertyzy.

1. Usunąć z obiektu wszelkie porażone przez owady i grzyby domowe elementy prowizorycznych deskowań, składowane luzem nad nawami kościoła i w wieżach.
2. Pomosty drewniane skażone biologicznie usunąć i zastąpić nowymi, impregnowanymi np. Fobos M4 lub Ogniochron

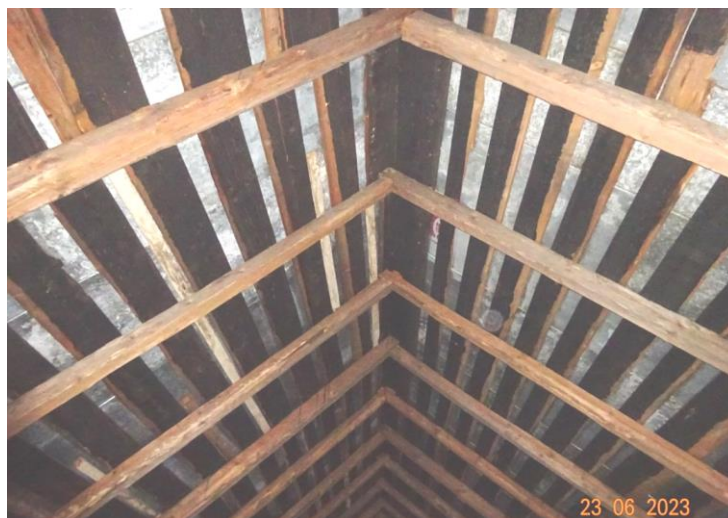
Większość elementów (około 22-24 %) porażonych i uszkodzonych jest przez owady szkodniki drewna budowlanego. Dotyczy to krokwi (**Fot.8**), płatwi (**Fot.9**) krążyn (**Fot. 10**). Jest też skażenie grzybami domowymi.

Fot.8 Uszkodzona przez owady –szkodniki drewna budowlanego konstrukcja więźby dachowej nad nawą główną. Stan aktywnego żerowania w części bielastej (zewnątrznej) drewna. Widoczna wysypująca się z kanałów wylotowych owadów mączka drzewna (*Kołatek uparty*)

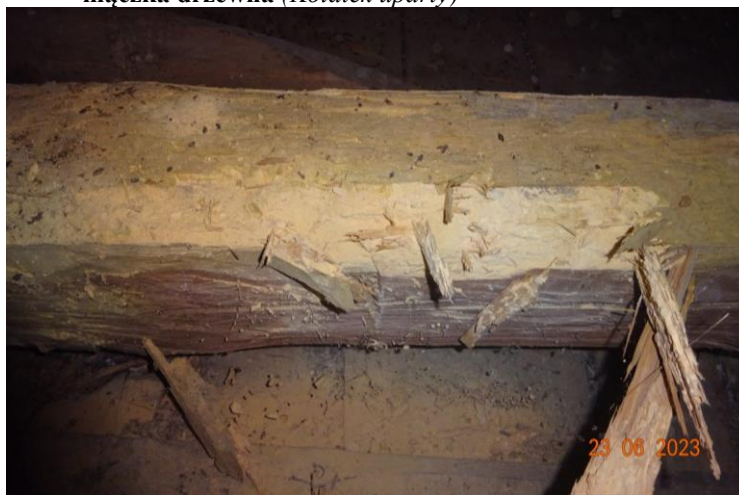
Fot. 9 Belka płatwi dolnej . Uszkodzenia przez Spuszczela pospolitego (*Hylotrupes bajulus*) Pobrano PRÓBKĘ NR 4

więźba dachowa nawy głównej i boczne nawy, stropy kolebkowe nad nawą porażone zostały przez owady – szkodniki drewna budowlanego. Rozpoznanie: miejsca żerowania owada pod nazwą **SPUSZCZEL POSPOLITY** (*Hylotrupes bajulus*), który zaliczany jest do **I grupy**

groźnych niszczycieli drewna budowlanego .Owad ten powoduje całkowite zniszczenie drewna konstrukcyjnego w krótkim okresie czasu.

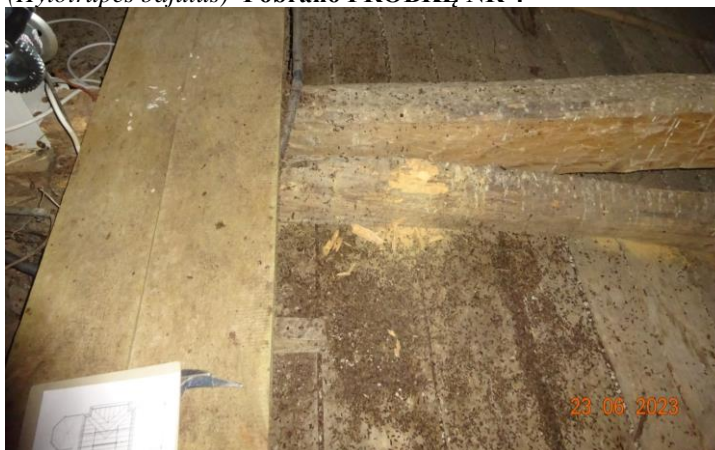
Fot. 10 Fragment krążyny (część bielasta) uszkodzona przez owady

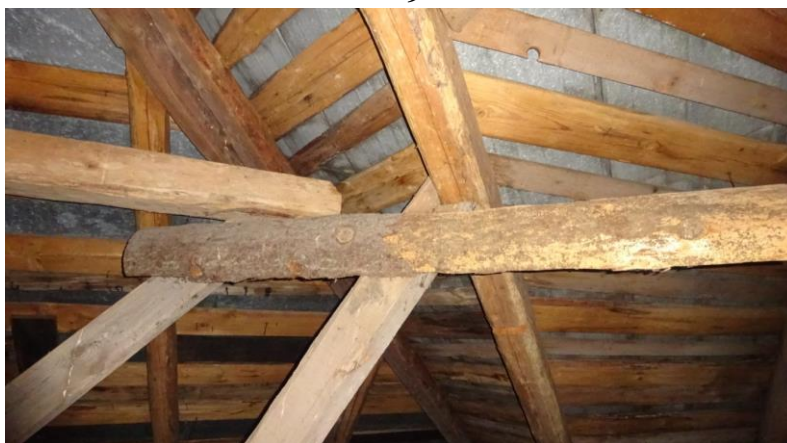
**Fot.11 Nieokorowana poprzeczka prowizorycznego podparcia konstrukcji z wysypującą się „mączką” drzewną z otworów o średnicy 2-3 mm. Miejsce aktywnego rozwoju *Kołatka upartego* (*Anobium pernix*)
Pobrano PRÓBKĘ NR 5**

Rozpoznanie ; Owad **I grupy** agresywności – KOŁATEK UPARTY (*Anobium pertinax*) .Nie zwalczany powoduje całkowite zniszczenie drewna i mebli drewnianych (w kościołach : ołtarzy i konfesjonałów).

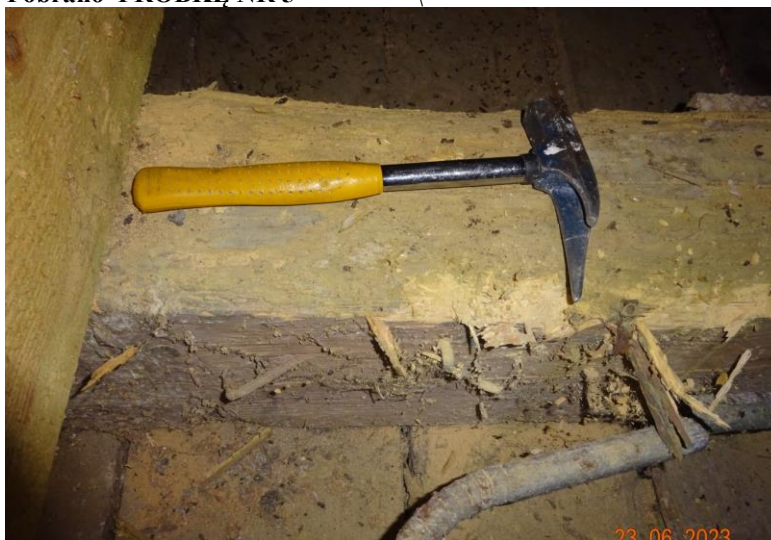
Fot.12 Uszkodzona przez korozję biologiczną belka wieszara

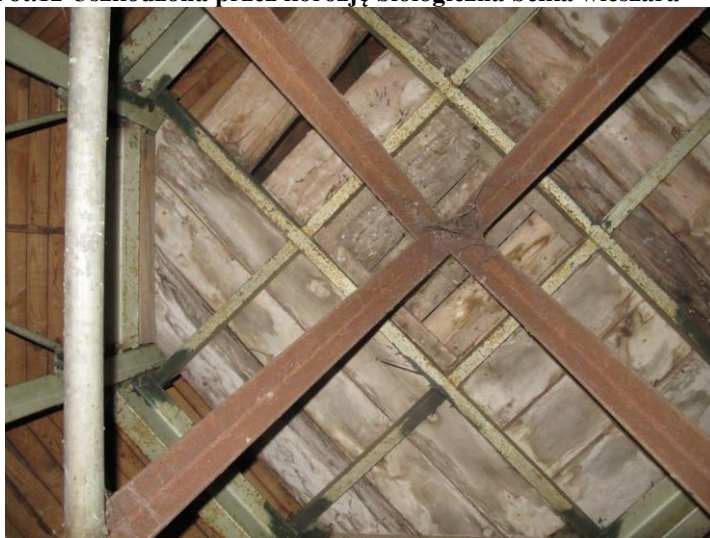
W kilku miejscach występuje Powłocznik gładki (*Corticium laeve*) **Fot.13** oraz Grzyb domowy biały (*Poria vaporaria*) **Fot.7 i Fot. 14**

**Fot. 13 Pomost w wieży. Nikły welniasty kremowy i biały nalot grzybni Powłoczniaka gładkiego (*Corticium laeve*) . Pobrano PRÓBKĘ NR2
Malowania antykorozyjnego wymagają elementy stalowe**

(deski pod blachą pokrycia, zarówno nad nawą główną jak i wieżach w kilku miejscach też krokwie) są porażone żółto kremową, puszystą grzybnią zbudowaną z splątanych strzępek o \varnothing do 6 μ , rozwijająca się pasmami wzdłuż włókien drewna, owocnik cienki i skórzasty o średnicy 4cm. Rozkład drewna –powierzchniowy, miękkie i traci wytrzymałość do 2-3 mm. Rozpoznanie: Grzyb **POWŁOCZNIK GŁADKI** (*Corticium laeve*) zaliczany do **III Grupy** agresywności i destrukcji drewna budowlanego.

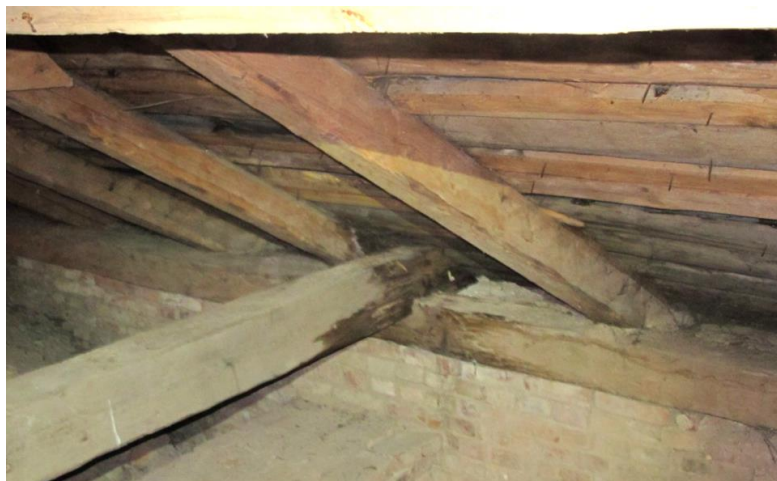
Fot.14 Oparcie belki stropowej na murlacie .Po zacieku widoczny rozwój grzybni Grzyba domowego białego (*Poria vaporaria*)

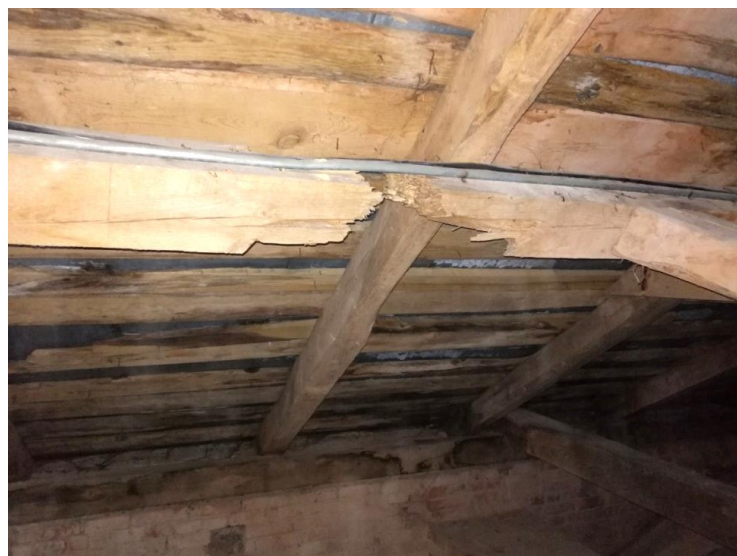
Fot.15 „Urwany”fragment płatwi górnej więzby nad nawą główną

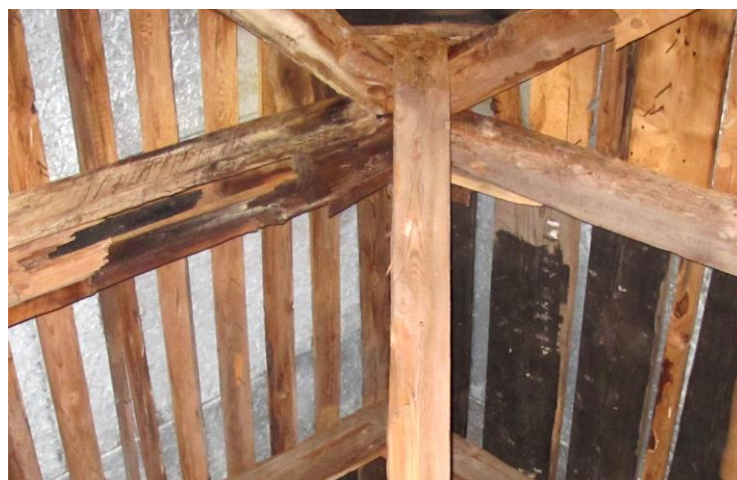
Fot.16 Nad nawą główną . Uszkodzenie węzła kalenicowego przez Grzyb domowy biały (*Poria vaporaria*) **PRÓBKA NR1.** Węzeł wymaga wzmocnienia .Deski impregnowane lepikiem(?)

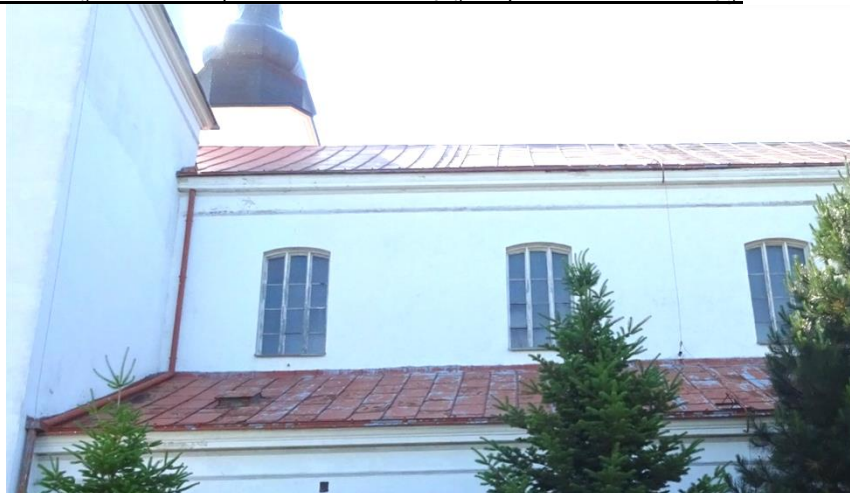
Fot.17 Skorodowane pokrycie dachu nad nawą boczną .Liczne przecieki na konstrukcję więźby dachowej

Blacha pokrycia nie spełnia roli szczelnej membrany ponieważ w wielu miejscach jest uszkodzona zakłady poziome i rąbki są nieszczelne co umożliwia przedostawanie się wód deszczowych na drewniane elementy więźby dachowej przyspieszając ich korozję biologiczną .Dotyczy to zwłaszcza pokrycia nad dwiema nawami bocznymi ,gdzie blacha była już wielokrotnie malowana.

5. Dot. naw bocznych (lewej i prawej)
Rozebrać pokrycie ze skorodowanej blachy ocynkowanej oraz deskowanie wzmocnić nakładkami uszkodzone krokwie i ich oparcie na murlatach.
Po dokonaniu dezynfekcji pozostawionych elementów konstrukcji dachu za pomocą preparatu HYLOTOX Q ALTAX lub równoważnego. Koronę murów odgrzybić preparatem Murotox lub Izomur, metodą oprysku.
6. wykonać nowe deskowanie (impregnowane Fobos M4 i pokryć blachą na rąbek w kolorze blachy pozostawionej nad nawą główną.

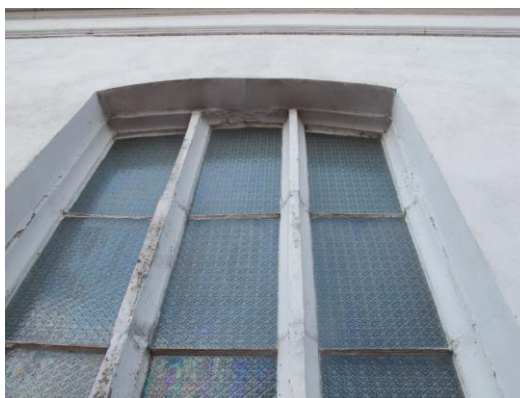
Fot.18 Uszkodzone malowania ramy okiennej

Jedynie w drzwiach należy przeprowadzić bieżącą konserwację zamków i zawiasów. Natomiast na zewnętrznym licu stolarki okiennej należy wykonać reperacje styku ościeży z murem i wymalowania ochronne.

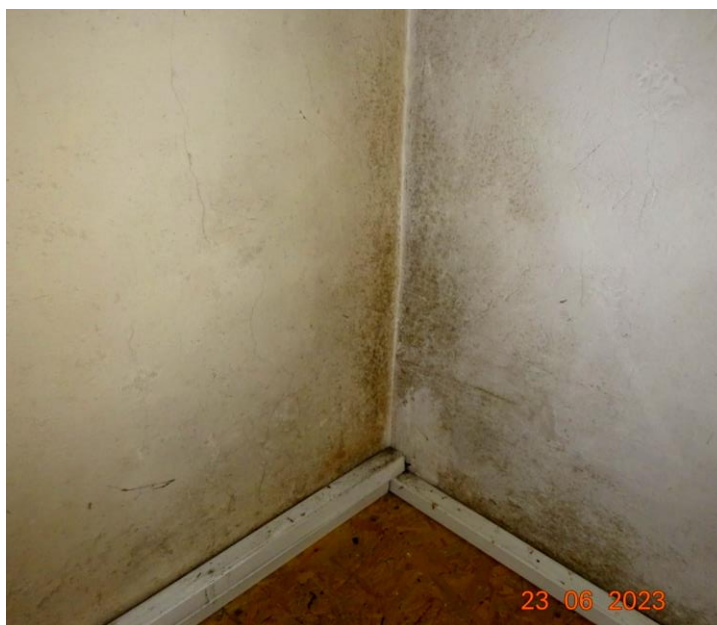
Fot.20 Pleśń czarna (*Aspergillus niger*) w narożniku ścian chóru, naloty powstałe z braku właściwej wentylacji .PRÓBKA Nr3

Na tynku ścian i sufitu są miejscowe naloty koloru czarnego (**Fot.20**)

Grzybów rozkładu pleśniowego (*Aspergillus*). Słaba wentylacja(!)

Z sufitu nad chórem, tynku murów obok, pod oknami, z powierzchni tynków elewacji zeskrobano puszysty nalot koloru czarnego. Pod mikroskopem widoczne w welniastej grzybni liczne trzonki konidialne o wysokości 0,5 -1,0 mm, pylenie zarodników w kształcie kuleczek. Rozpoznanie: **GRZYB ROZKŁADU PLEŚNIOWEGO** (*Aspergillus niger*) - zwany też pleśnią czarną, zaliczany do **IV grupy** agresywności w stosunku do konstrukcji budowlanych (niszczy powłoki malarskie, tynki, spoiny, drewno konstrukcyjne na głęb. do 2-3 mm.) Pylenie zarodnikami w stanie aktywnego rozwoju jest przy dużym stężeniu **groźne dla zdrowia ludzi**.

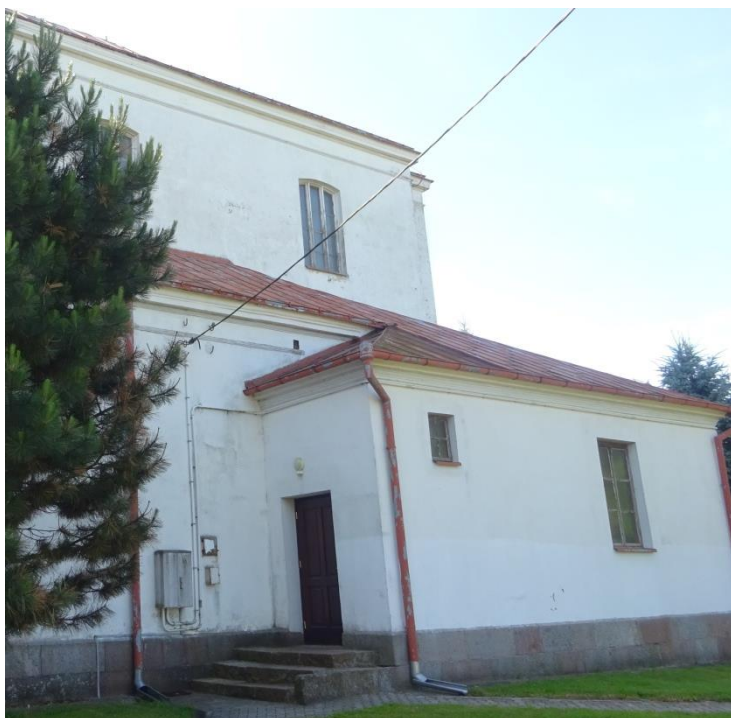
Fot.21 Elewacja . Tynk przy skrzynce elektr. z nalotami glonów (algae), i „odparzeniami” wywołanymi hydrolizacją soli budowlanych
Przelewanie wód deszczowych ponad obróbką blacharską

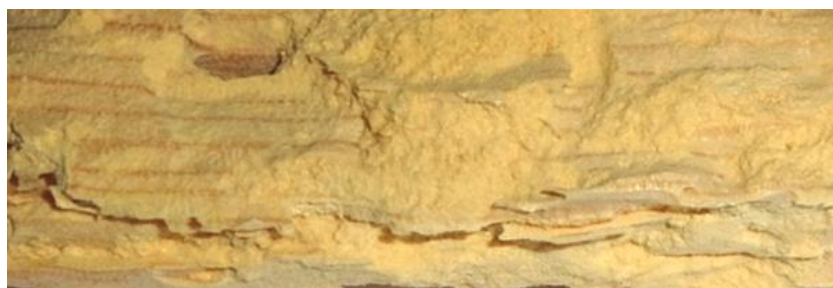
Fot. 23 Próbki pobrane z konstrukcji więźby dachowej uszkodzone przez Spuszczałę pospolitą (*Hylotrupes bajulus*)

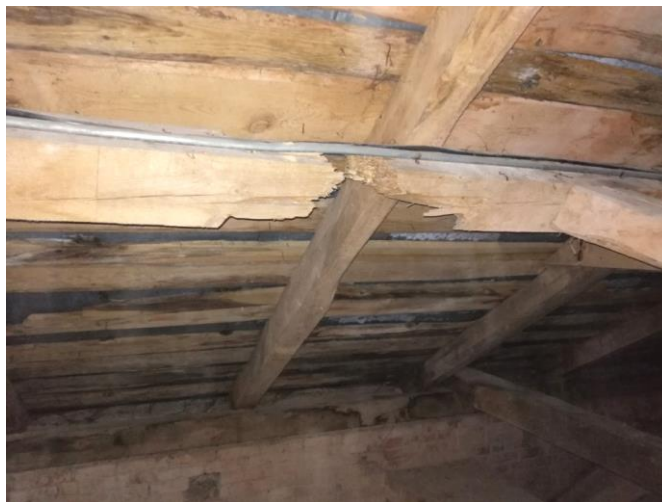
Fot.26 Ubytek płatwi górnej podtrzymującą krokiew

7. Wymienić część skażonego biologicznie deskowania ażurowego na nowe z desek impregnowanych (bez rozbierania pokrycia – trudne ,ale możliwe).
8. Elementy konstrukcji więźby połamane (**Fot.26**) ,zdegradowane przez korozję biologiczną po ostruganiu uszkodzonego fragmentu do 2-3 cm uzupełnić preparatem AIDOL EPOXI HOLZVERFESTIGUNG i Epoxi - Holzersatzmasse (Remmers)
