### **PROJEKT TECHNICZNY** **CZĘŚĆ II Projekt konstrukcyjny**

**OBIEKT :** Kościół Rzymskokatolicki pw. Św. Jakuba Apostoła

**ADRES:** 16-423 Bakałarzewo , Rynek 17a

**PROJEKT TECHNICZNY w części II – Projekt konstrukcyjny  
remontu budynku kościoła pw. Św. Jakuba Apostoła  
w Bakalarzewie ul. Rynek 17a , powiat suwalski  
Kategoria obiektu budowlanego - X**

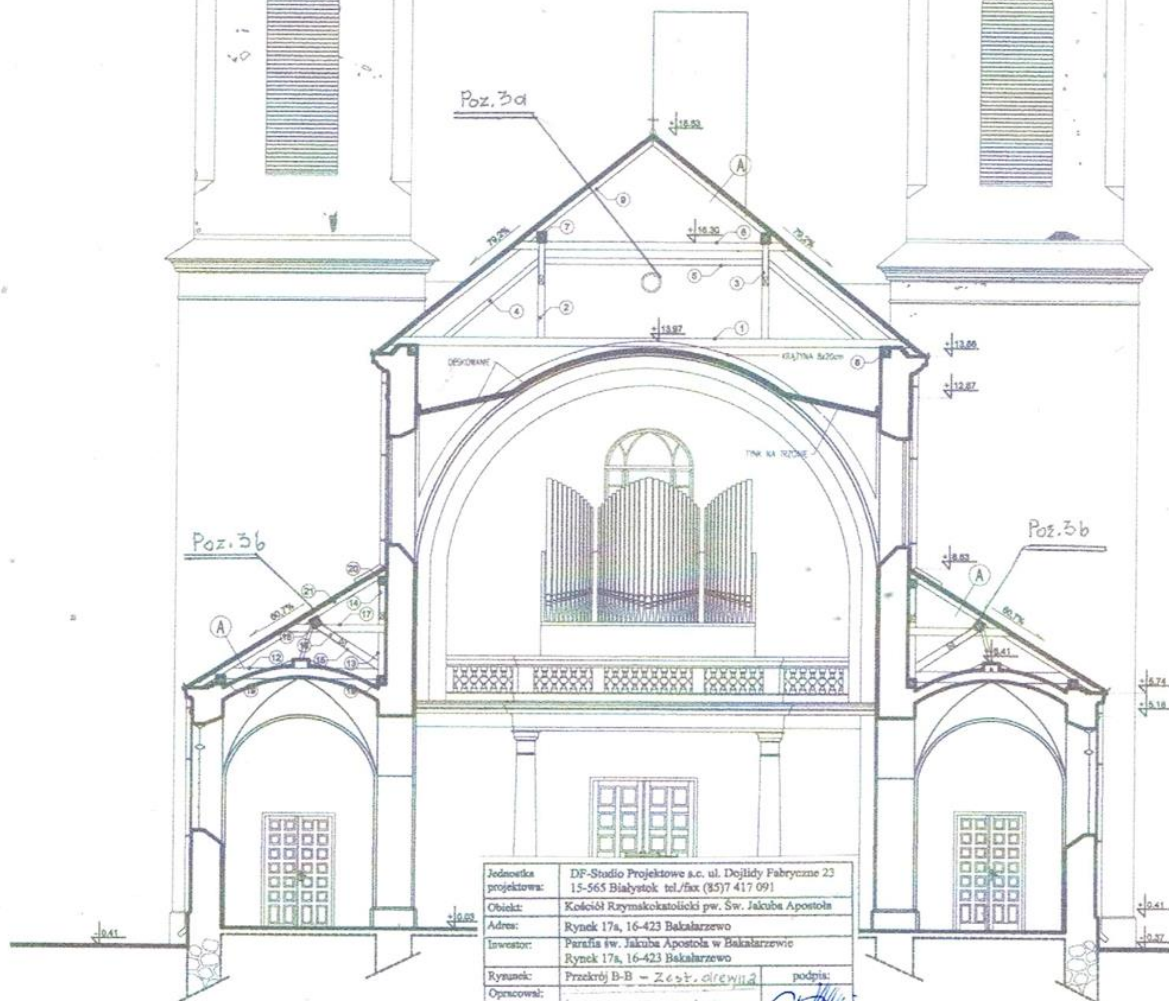
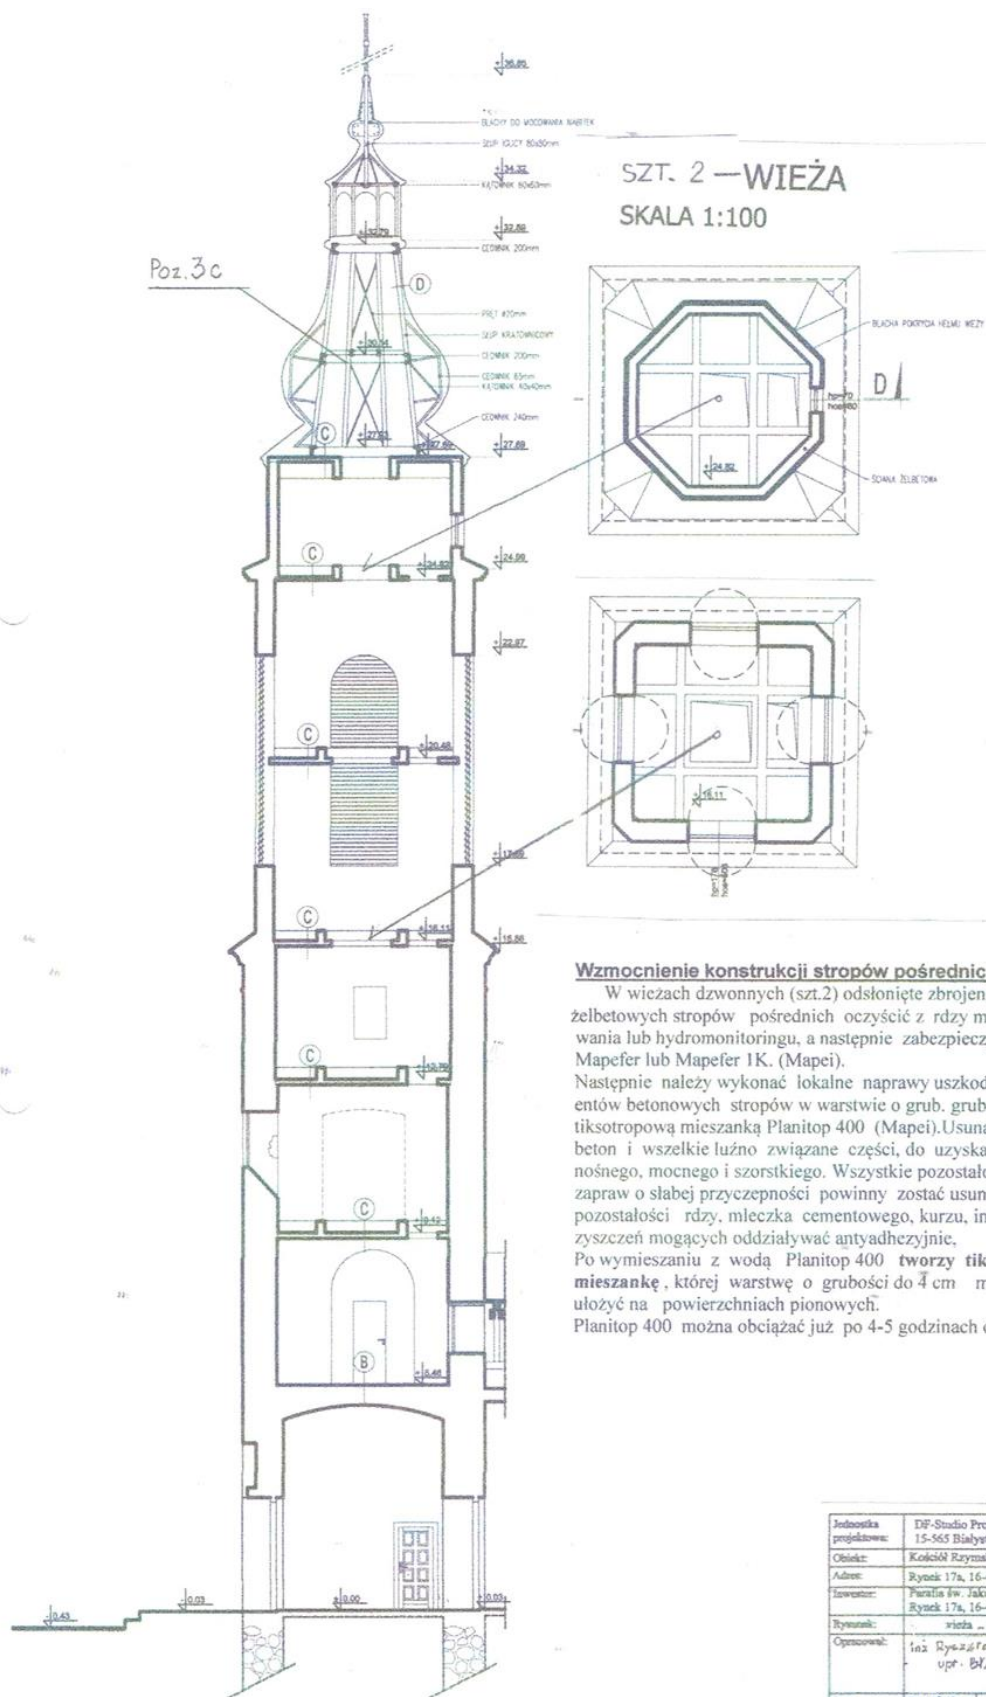
ELEMENTY KONSTRUKCYJNE WIĘŻY NAWY GŁÓWNEJ		
OZN	RODZAJ ELEMENTU	PRZĘKRÓJ
1	BELKA WIĄZAROWA	42x22x27cm
2	SŁUP	18x18cm
3	MIECZ	12x12cm
4	ZASTRZAŁ	13x13cm
5	ROZPÓR	13x15cm
6	KLESZCZE	8x18cm
7	PLATEW	17x20cm
8	MURLATA	20x20cm
9	KROKIEW	12x16cm
ELEMENTY KONSTRUKCYJNE WIĘŻY CZĘŚCI BOCZNYCH		
OZN	RODZAJ ELEMENTU	PRZĘKRÓJ
12	BELKA	20x25cm
13	SŁUP	18x18cm
14	MIECZE	16x14cm
15	SŁUP POCHYŁY	16x18cm
16	MIECZE POCHYŁONE	15x15cm
17	KLESZCZE	8x18cm
18	PLATEW	18x18cm
19	MURLATA DOLNA	18x18cm
20	MURLATA GÓRNA	15x15cm
21	KROKIEW	13x15cm

- pozostawione elementy konstrukcji więźby (oznakowanie wg Rys.K1) takie, jak :krokwie(nr 9) belki wiązarowe (nr 1) , za wyjątkiem wzmocnionych jak pokazano na Rys.3 , płatwi (nr 7) ,kleszcze (nr 6) itd., które nieznacznie, po krawędzi do 1,5 cm uszkodzone zostały przez korozję biologiczną ,należy ociosać ,uzupełnić ubytki masą żywiczną **AIDOL EPOXI HOLZVERFESTIGUNG** ( z systemu napraw Remmers)
