E K S P E R T Y Z A

mykologiczno - budowlana i konstrukcyjna

- OBIEKT:** Budynek kościoła parafialnego
pod wezwaniem św. Jakuba Apostoła
wpisany do Rejestru Zabytków
pod nr A-766
- ADRES :** 16-423 Bakalarzewo, ul. Rynek 17A
(działka nr geod.836/1)
- INWESTOR:** Parafia Rzymskokatolicka
pw. św. Jakuba Apostoła w Bakalarzewie
- AUTOR:** *inż. Ryszard Andrzej Bułat*
specjalista mykolog III stopnia
upr. konstrukcyjno- arch. BI/221/75 oraz BI/12/84
członek Podlaskiej Izby Inżynierów Budownictwa
Nr PDL /BO/ 0163/01

Białystok 26.06.2023 r.

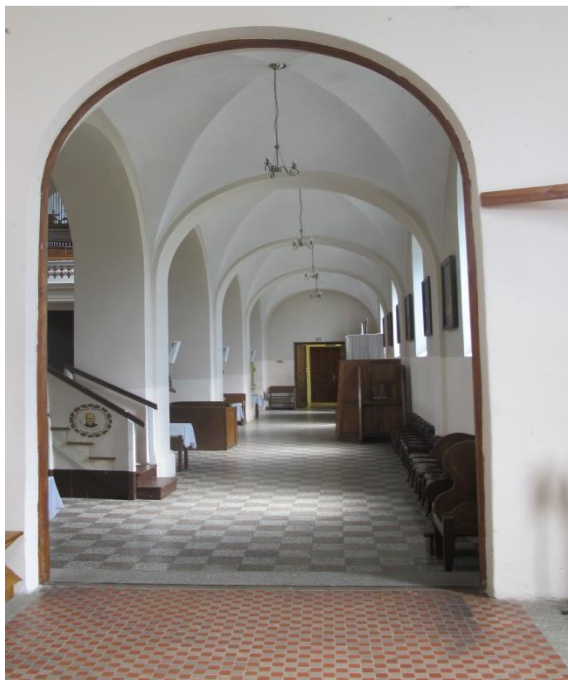
Podłogi w kościele z płytek ceramicznych (**Fot.19**) (parter)

Fot.19 Posadzka w nawie bocznej (prawa)

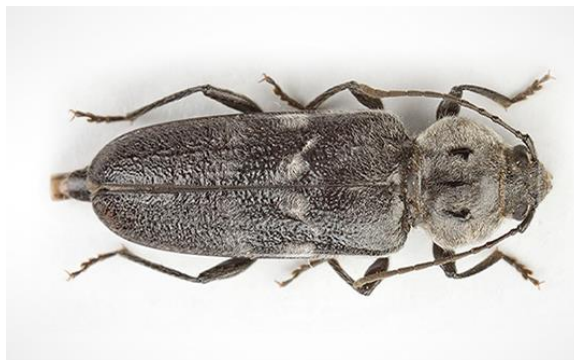
więźba dachowa nawy głównej i boczne nawy, stropy kolebkowe nad nawą porażone zostały przez owady – szkodniki drewna budowlanego. Rozpoznanie: miejsca żerowania owada pod nazwą **SPUSZCZEL POSPOLITY** (*Hylotrupes bajulus*), który zaliczany jest do **I grupy**

groźnych niszczycieli drewna budowlanego .Owad ten powoduje całkowite zniszczenie drewna konstrukcyjnego w krótkim okresie czasu.

Fot.22 Spuszczał pospolity (*Hylotrupes bajulus*) w powiększeniu
Poniżej fotografie próbek pobranych z wybranych fragmentów więźby.

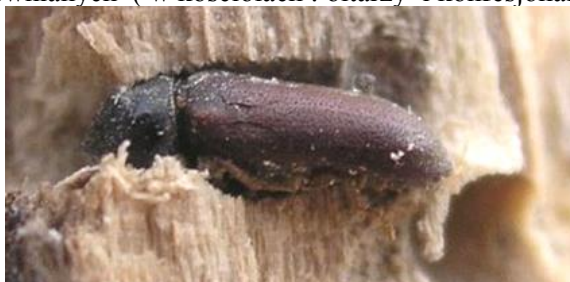
PRÓBKA NR 6

Otwory wylotowe okrągłe 2-3 mm - z wysypującą się mączką drzewną

Rozpoznanie ; Owad **I grupy** agresywności – KOŁATEK UPARTY (*Anobium pertinax*) .Nie zwalczany powoduje całkowite zniszczenie drewna i mebli drewnianych (w kościołach : ołtarzy i konfesjonałów).

Fot. 24 Chrząszcz KOŁATEK UPARTY (*Anobium pertinax*)
wygryza kanał o średnicy 2-3 mm w części bielastej drewna (powiększenie)
